UNIVERSIDAD CÉSAR VALLEJO

Evaluación superficial del pavimento flexible mediante método PCI para
determinar el estado de conservación en la Av. Del Parque, 2018

TESIS PARA OBTENER EL TÍTULO PROFESIONAL DE:

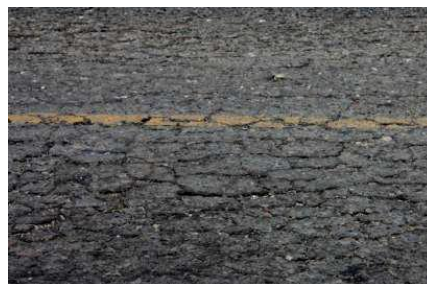
Es aquella falla que se presenta una forma de la piel del cocodrilo y que se debe a presencia de fatiga que viene a ser las repeticiones constantes de cargas vehiculares, se mide en metros cuadrados (Vásquez, 2002).

Figura 1: Piel de cocodrilo adaptado de “Cálculo del índice de Condición del Pavimento flexible en la Av. Luis Montero, distrito de Castilla” por Rodríguez, E., 2009, p. 19, Universidad de Piura.

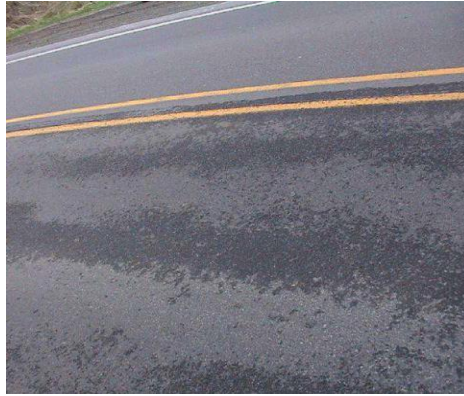
Es cuando se ha colocado exceso de asfalto, eso crea que con el tiempo se crea una serie de película bituminoso en la carpeta asfáltica, se mide en metros cuadrados (Vásquez, 2002).

Figura 2: Exudación adaptado de “Cálculo del índice de Condición del Pavimento flexible en la Av. Luis Montero, distrito de Castilla” por Rodríguez, E., 2009, p. 20, Universidad de Piura.

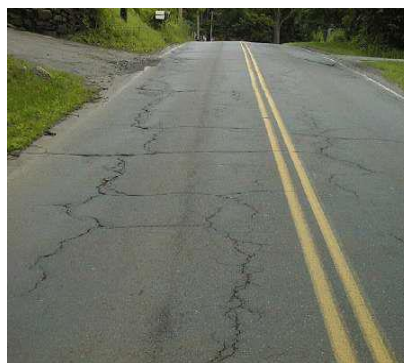
Son rajaduras unidas en forma de cuadrados que se deben a la retracción del agregado asfáltico también por el cambio de temperatura, se mide en metros cuadrados (Vásquez, 2002).

Figura 3: Agrietamiento en bloque adaptado de “Cálculo del índice de Condición del Pavimento flexible en la Av. Luis Montero, distrito de Castilla” por Rodríguez, E., 2009, p. 21, Universidad de Piura.

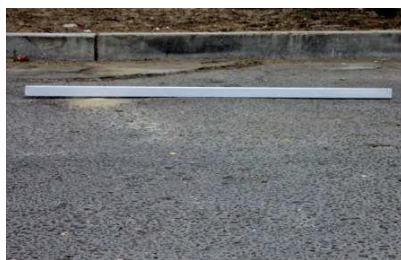
Son aquellos desplazamientos que cuando pones una regla en sentido del tránsito se va a notar un desnivel de altos y bajos a lo largo de la regla, esto se debe a presencia expansión por congelación o deficiencias en el pavimento, se mide en metros lineales (Vásquez, 2002).

Figura 4: Abultamiento adaptado de “Cálculo del índice de Condición del Pavimento flexible en la Av. Luis Montero, distrito de Castilla” por Rodríguez, E., 2009, p. 22, Universidad de Piura.

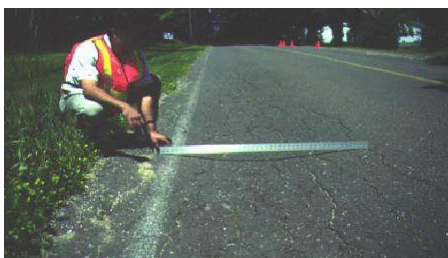
Son áreas que cuando pones un regla en forma perpendicular al tránsito se va a notar como una especie de aplastado el pavimento con respecto a las demás áreas, y es muy fácil de distinguir cuando hay lluvia esta se almacena sin poder escapar del pavimento, esto se debe a un proceso constructivo incorrecto, se mide en metros cuadrados (Vásquez, 2002).

Figura 6: Depresión adaptado de “Cálculo del índice de Condición del Pavimento flexible en la Av. Luis Montero, distrito de Castilla” por Rodríguez, E., 2009, p. 23, Universidad de Piura.

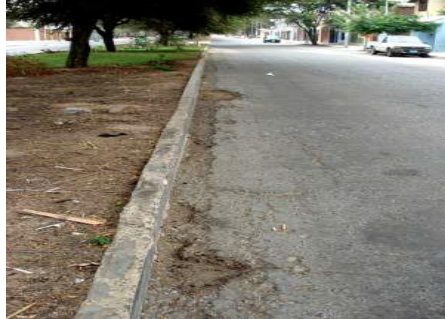
Es aquella falla que se encuentra cercana a la berma y se presenta debido a la carga de tránsito o condiciones climáticas, se calcula en metros lineales (Vásquez, 2002).

Figura 7: Grieta de borde adaptado de “Cálculo del índice de Condición del Pavimento flexible en la Av. Luis Montero, distrito de Castilla” por Rodríguez, E., 2009, p. 24, Universidad de Piura.

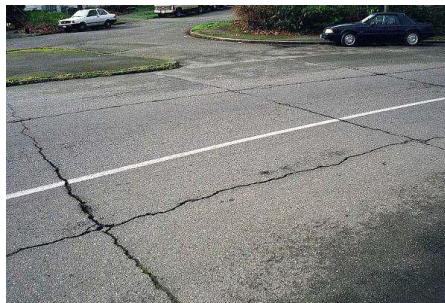
Son aquellas fisuras que solo aparecen en pavimentos mixtos, quiere decir cuando era un pavimento flexible y fue sustituido a un pavimento rígido o a lo contrario, y son causa a la acción de la losa de concreto, se mide en metros lineales (Vásquez, 2002).

Figura 8: Grieta de reflexión de junta adaptado de “Cálculo del índice de Condición del Pavimento flexible en la Av. Luis Montero, distrito de Castilla” por Rodríguez, E., 2009, p. 25, Universidad de Piura.

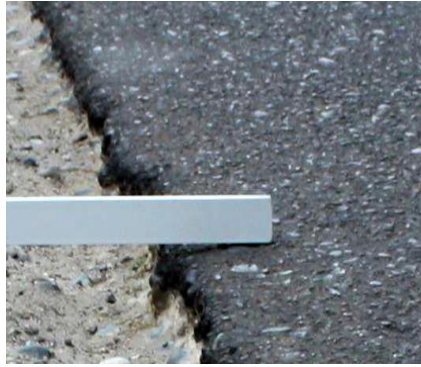
Es un cambio entre el final de la carpeta asfáltica y la berma, esto se debe al asentamiento de la berma o erosión, se mide en metros lineales (Vásquez, 2002).

Figura 9: Desnivel carril/berma adaptado de “Cálculo del índice de Condición del Pavimento flexible en la Av. Luis Montero, distrito de Castilla” por Rodríguez, E., 2009, p. 25, Universidad de Piura.

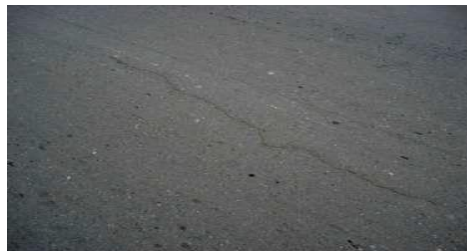
La grieta longitudinal es en la dirección del tránsito y las transversales perpendicular al tránsito, la primera se debe a contracción de la carpeta asfáltica, se calcula en metros lineales (Vásquez, 2002).

Figura 10: Grieta longitudinal adaptado de “Cálculo del índice de Condición del Pavimento flexible en la Av. Luis Montero, distrito de Castilla” por Rodríguez, E., 2009, p. 26, Universidad de Piura.

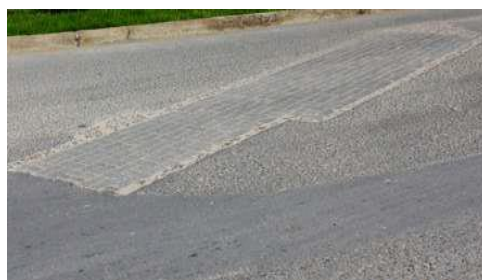
Es una sección de un pavimento que ha sido reparado o reemplazado para mejorar esa parte que está muy desgastado o también se da cuando se tiene que romper para cambiar tubería de agua o desagüe o instalar nuevas tubería, se mide en metros cuadrados (Vásquez, 2002).

Figura 11: Parche adaptado de “Cálculo del índice de Condición del Pavimento flexible en la Av. Luis Montero, distrito de Castilla” por Rodríguez, E., 2009, p. 27, Universidad de Piura.

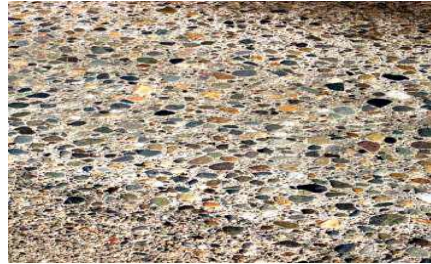
Es una pérdida de obstrucción del escurrimiento del pavimento y se debe a causa de las constantes cargas de tráfico, se mide en metros cuadrados (Vásquez, 2002).

Figura 12: Pulimiento de agregados adaptado de “Cálculo del índice de Condición del Pavimento flexible en la Av. Luis Montero, distrito de Castilla” por Rodríguez, E., 2009, p. 28, Universidad de Piura.

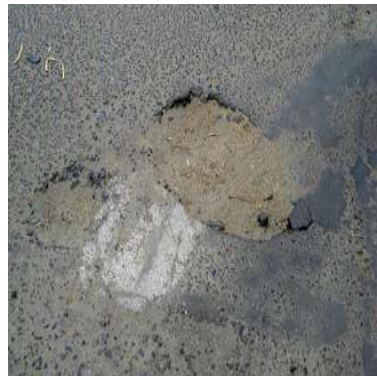
Son desniveles en la parcela del piso en forma de una tina, esto se debe cuando los vehículos poco a poco arranca pequeños pedazos de la carpeta asfáltica hasta que llega hacerse un hueco o también cuando se ha utilizado mezclas pobres, se mide en unidades (Vásquez, 2002).

Figura 13: Hueco adaptado de “Cálculo del índice de Condición del Pavimento flexible en la Av. Luis Montero, distrito de Castilla” por Rodríguez, E., 2009, p. 28, Universidad de Piura.

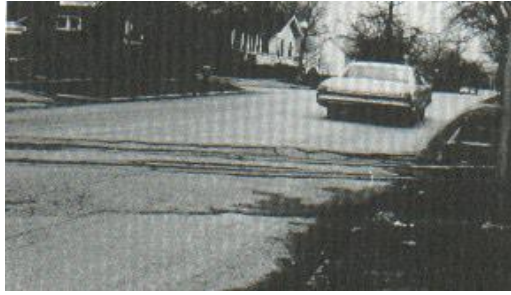
Aquellos desniveles y bultos que acompañan entre los diferentes carriles y se mide en metros cuadrados (Vásquez, 2002).

Figura 14: Cruce de vía férrea adaptado de “Cálculo del índice de Condición del Pavimento flexible en la Av. Luis Montero, distrito de Castilla” por Rodríguez, E., 2009, p. 29, Universidad de Piura.

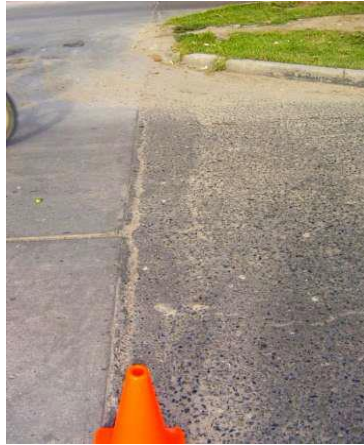
Es un desprendimiento a lo largo del pavimento hacia un lado y esto se debe a que el transito empuja contra la carpeta asfáltica y esto produce una onda, se mide en metros cuadrados (Vásquez, 2002).

Figura 16: Desplazamiento adaptado de “Cálculo del índice de Condición del Pavimento flexible en la Av. Luis Montero, distrito de Castilla” por Rodríguez, E., 2009, p. 30, Universidad de Piura.

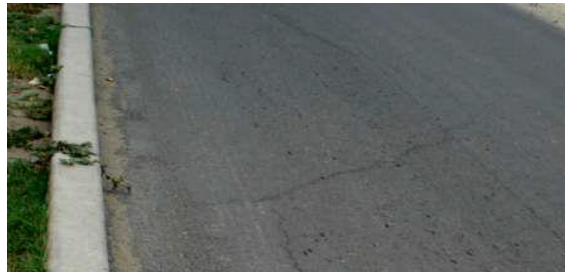
Son aquellas aberturas en geometría de media luna esto ocurre cuando los vehículos se detienen o voltean a un sentido, esto sucede parcialmente en agregados asfálticos de baja calidad, se mide en metros cuadrados (Vásquez, 2002).

Figura 17: Grieta parabólica adaptado de “Cálculo del índice de Condición del Pavimento flexible en la Av. Luis Montero, distrito de Castilla” por Rodríguez, E., 2009, p. 31, Universidad de Piura.

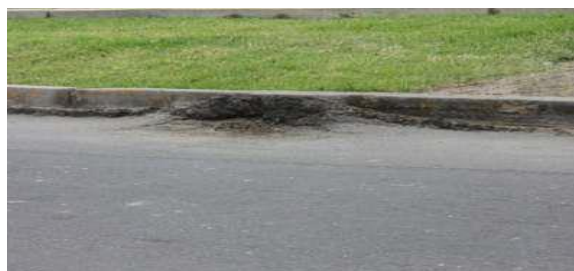
Esta falla se da por un alabeo hacia arriba en la superficie del pavimento, esto se produce en suelos muy expansivos, se mide en metros cuadrados (Vásquez, 2002).

Figura 18: Hinchamiento adaptado de “Cálculo del índice de Condición del Pavimento flexible en la Av. Luis Montero, distrito de Castilla” por Rodríguez, E., 2009, p. 31, Universidad de Piura.

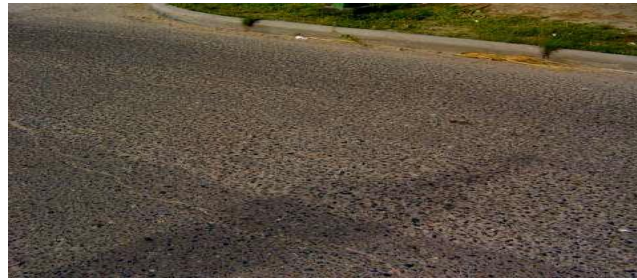
Es la disminución de la carpeta asfáltica debido al ligante asfáltico cuando la mezcla es muy pobre y esto es causado debido a cargas de tránsito como vehículos de oruga y se mide en metros cuadrados (Vásquez, 2002).

Figura 19: Desprendimiento de agregado adaptado de “Cálculo del índice de Condición del Pavimento flexible en la Av. Luis Montero, distrito de Castilla” por Rodríguez, E., 2009, p. 32, Universidad de Piura.

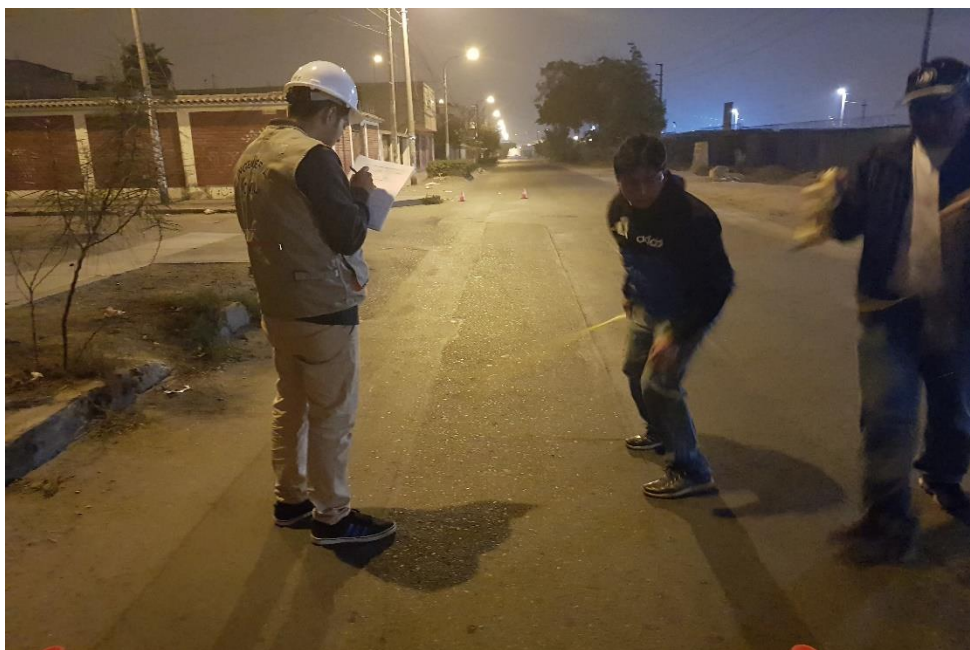
Figura 36. Realizando la evaluación superficial de la carpeta asfáltica. Elaboración propia.

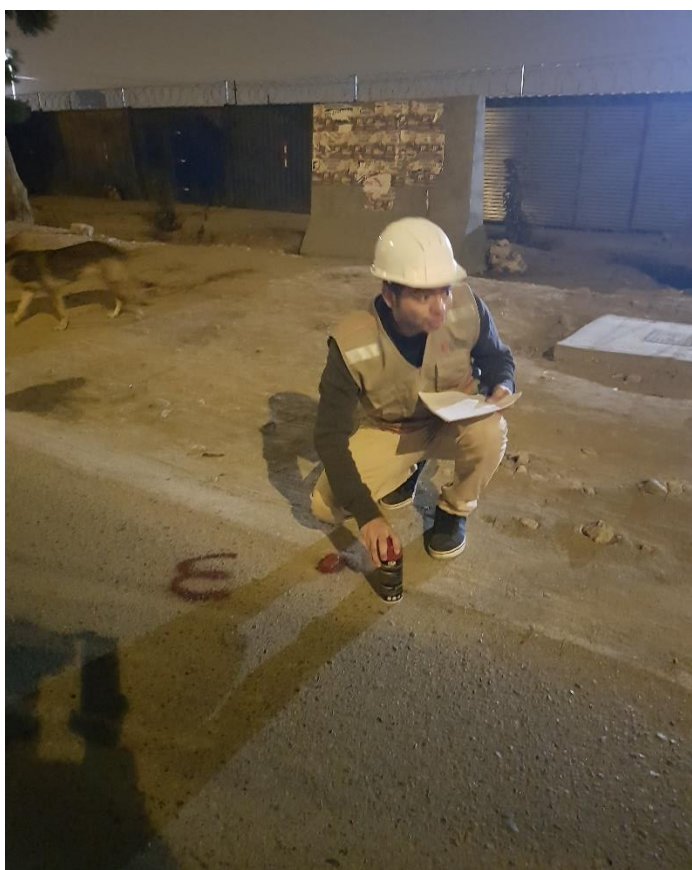
Figura 37. Marcando las unidades de muestreo para analizar la carpeta asfáltica. Elaboración propia.

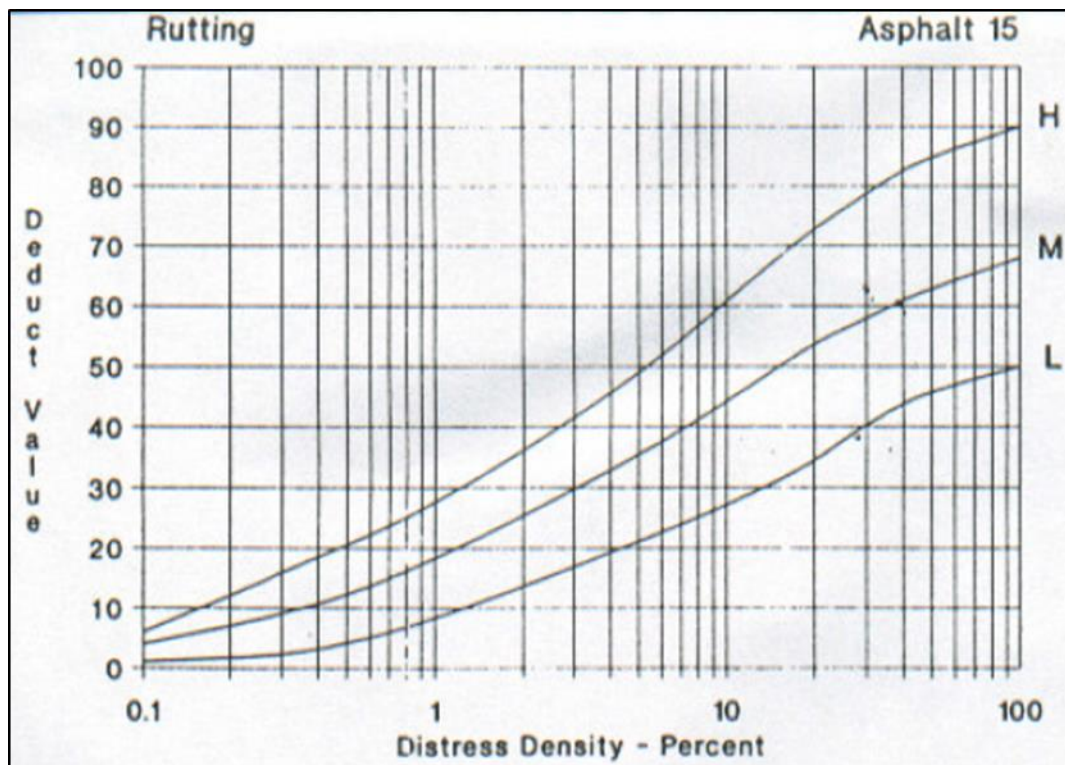
Ahuellamiento

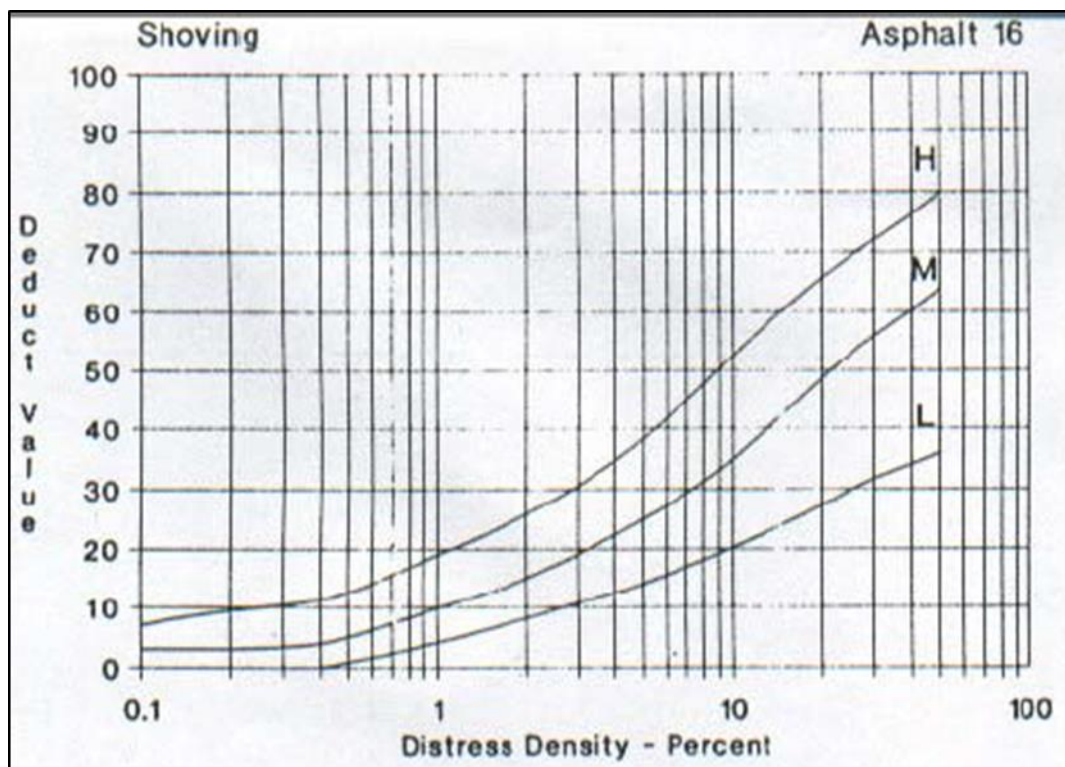
Desplazamiento

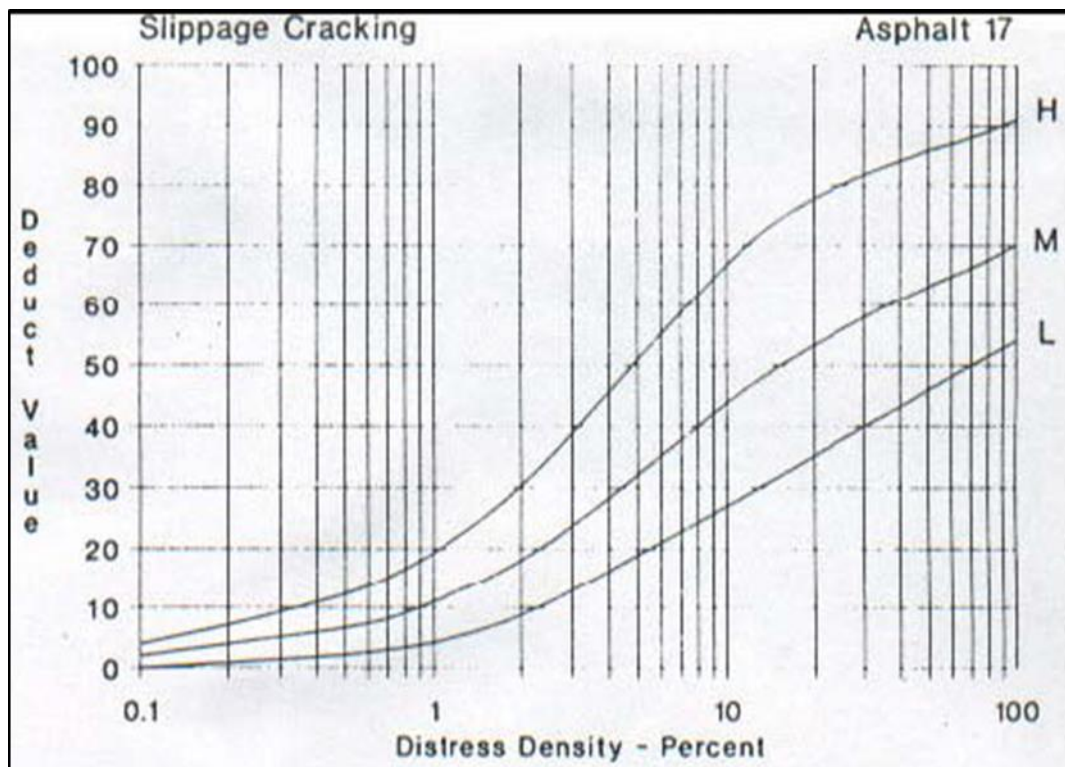
Grietas parabólicas

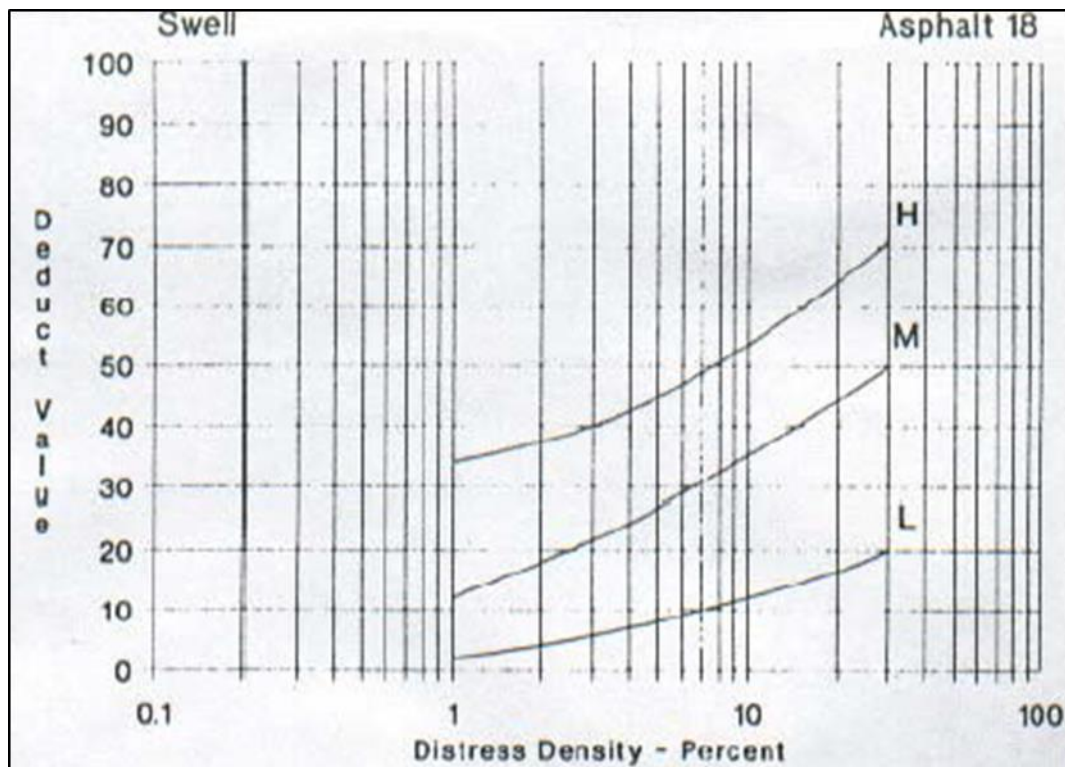
Hinchamiento

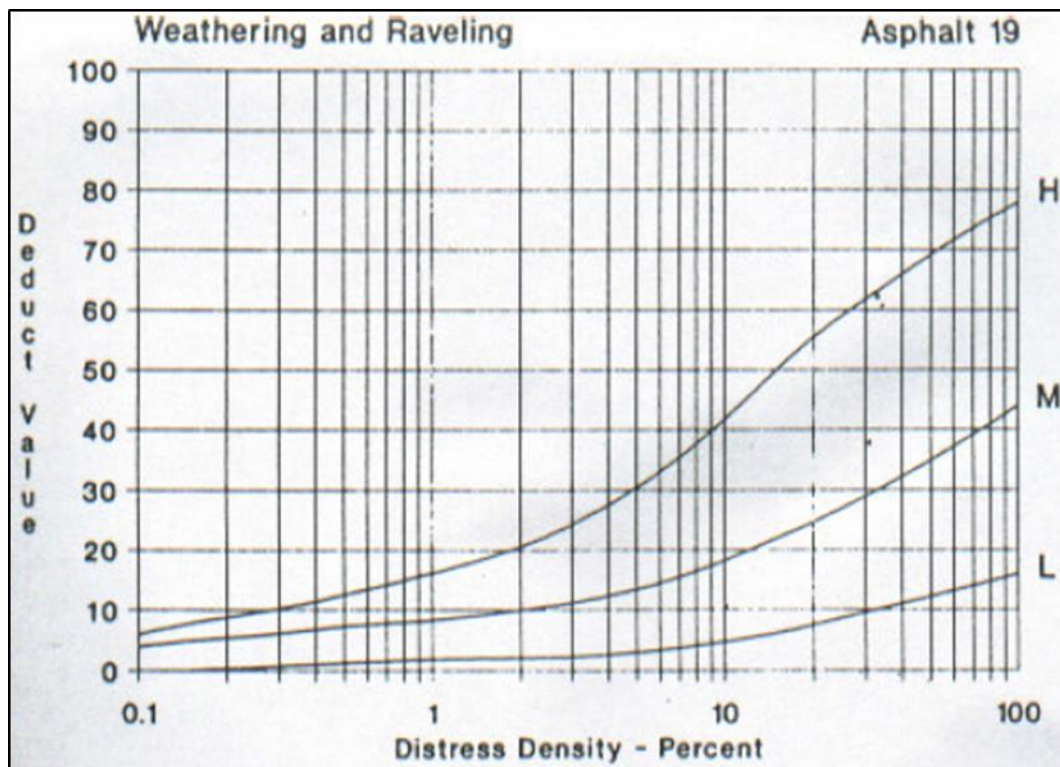
Desprendimiento de agregados
